## Fiche de renseignements

## L'ÉGLISE EN BOIS DEBOUT DE BORGUND

Une église qui a survécu.

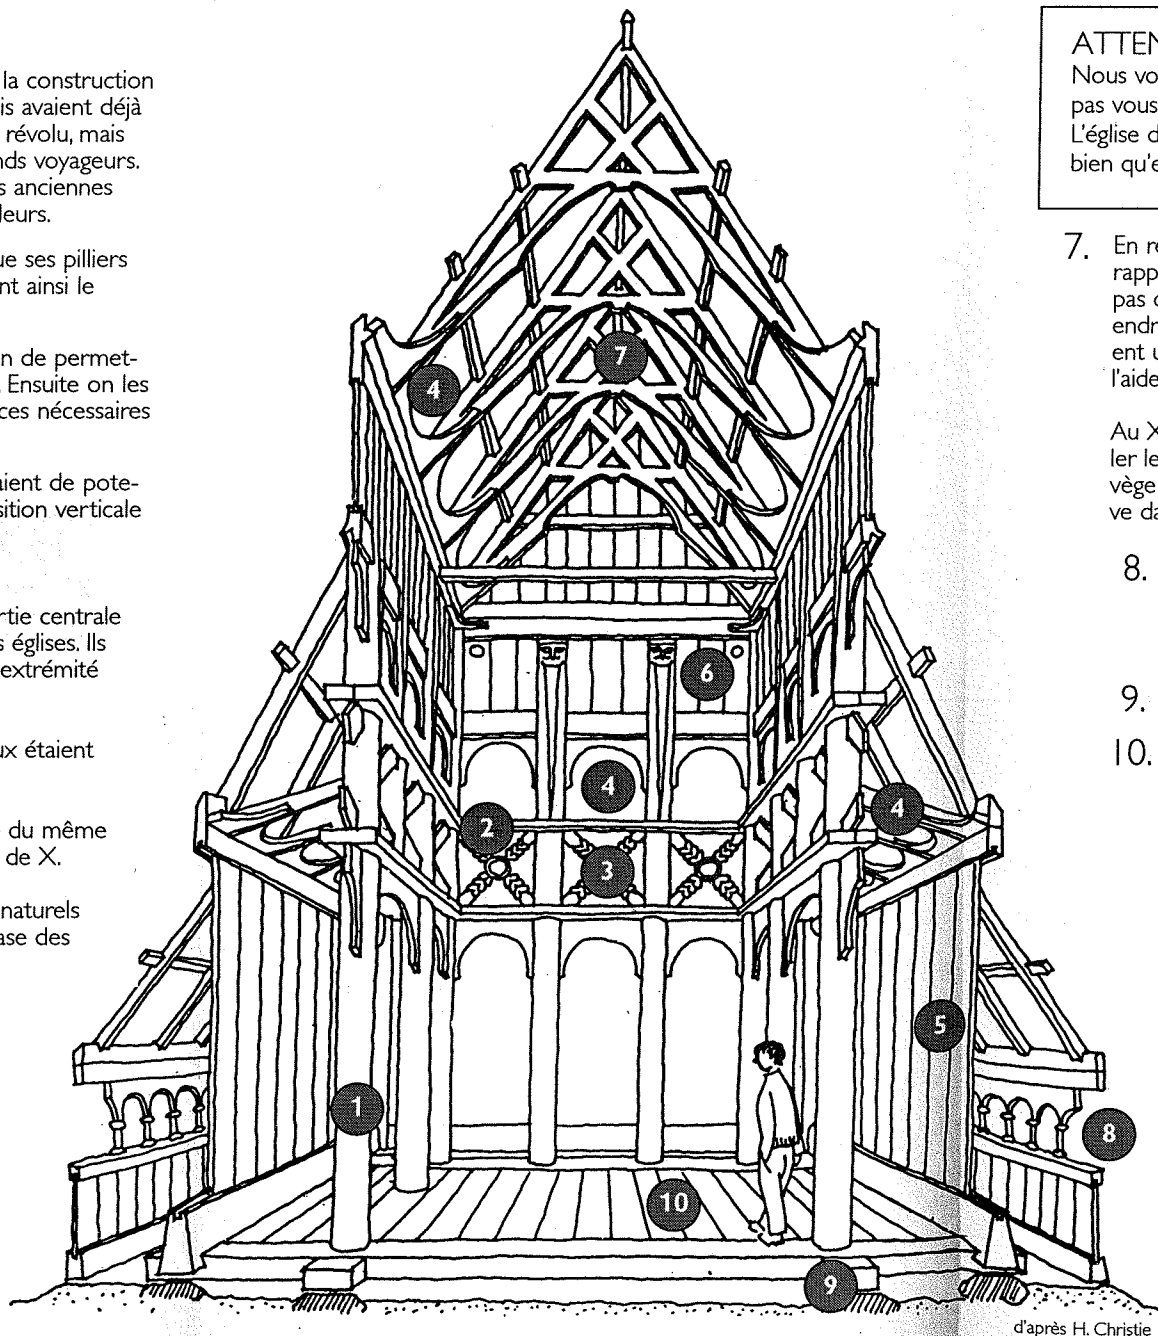
Les éléments de cette construction se composaient de poteaux d'abord assemblés au sol puis érigés en position verticale certainement à l'aide de longues perches.

1. Les "stav" ou bois debout encadraient la partie centrale surélevée et donnèrent ainsi leur nom à ces églises. Ils se terminent par des masques situés à leur extrémité supérieure.

2. A l'aide d'un système de «pincés», les poteaux étaient ainsi rendus rigides.
3. La croix de St. André nous vient de l'apôtre du même nom qui fut crucifié sur une croix en forme de X.

4. Les arcades ont été formées à partir d'arcs naturels extrêmement solides que l'on trouve à la base des arbres entre le tronc et ses racines.
5. Les parois extérieures de l'édifice se composent de planches assemblées verticalement à l'aide de sablières au sol, maintenues en haut par des poutres et par des piliers sur les côtés.

6. La lumière qui filtrait à travers des petits orifices circulaires était assez faible. La fenêtre du pignon date d'une époque plus récente. Il y avait probablement déjà une fenêtre à cet endroit au Moyen-Age.

7. En regardant vers le haut de l'église, la charpente nous rappelle la coque d'un navire. Le clocheton ne se voit pas dans cette coupe transversale de l'église. A cet endroit sont accrochées deux petites cloches qui étaient utilisées durant la messe. On les faisait sonner à l'aide d'une corde qui se trouvait à l'intérieur de l'église.

8. Les galleries protègent les murs extérieurs et le portail et servent d'abri en cas d'intempéries. Elles contribuent à donner à cet édifice un caractère tout à fait exceptionnel.
9. Cadre sur lequel l'église est construite.
10. Le plancher de l'époque du Moyen-Age faisait partie de la construction de base. Il est en grande partie bien conservé, mais pour éviter les dégradations, un nouveau plancher a été construit sur l'ancien.

L'église de Borgund a résisté au temps parce que ses piliers reposent sur un soubassement de pierres, évitant ainsi le contact direct avec le sol humide.

Les troncs peuvent avoir été séchés sur pied afin de permettre à la résine de remonter à la surface du bois. Ensuite on les retravailla pour fabriquer les quelques 2000 pièces nécessaires à la construction de ce type d'église.

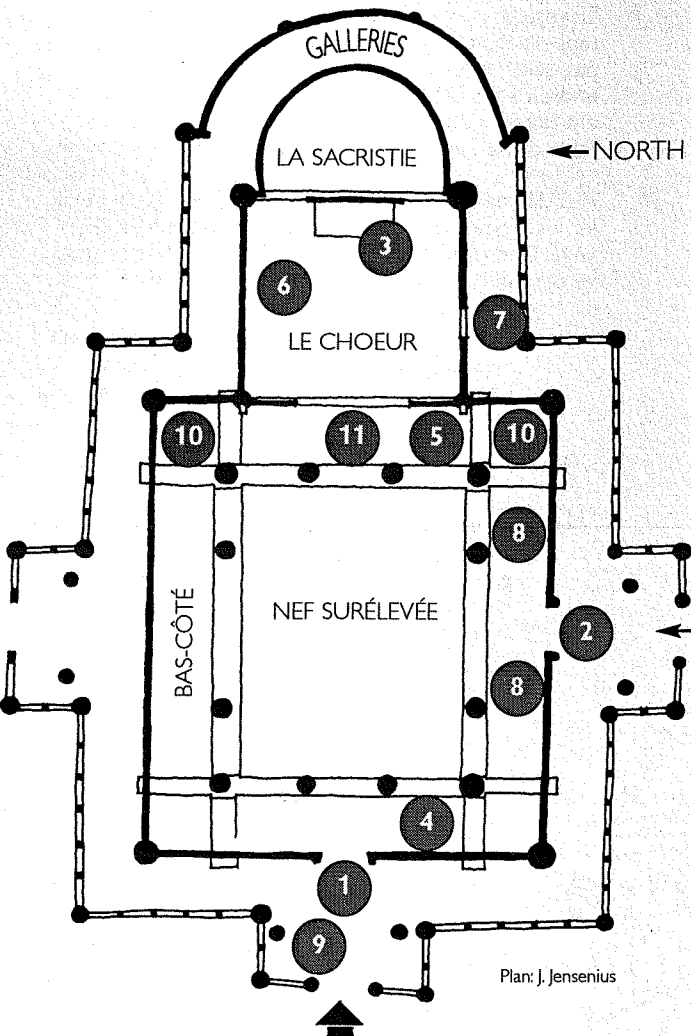
Plan de l'église avec ses galeries (vue d'en haut)

1. Le portail principal orné de feuilles d'acanthé. Des serpents, des animaux ressemblant à des dragons et du feuillage décorent les côtés ainsi que le haut de la porte.

2. Le portail sud décoré de têtes d'animaux. En haut du chapiteau trônent deux lions.
3. L'autel en pierre du Moyen Age. Les peintures figurant sur l'autel ont été peintes en 1654. Le cadre date de 1620 et les motifs représentent Jésus sur la croix.

4. Les fonds baptismaux datant également du Moyen Age.
5. La chaire datant de 1550-1570. Au Moyen-Age à l'époque du Catholicisme, la chaire n'existait pas.

6. Le tabernacle de 1550-1570, où l'on conservait le calice sacré utilisé pour la communion.
7. À travers la lucarne, on peut voir l'autel de l'extérieur. La lucarne a pu être utilisée pour prier lors que l'église était fermée.

8. Des croix bénites sur le mur.
9. Des inscriptions runiques gravées sur le bois.
- 1-2. Des marques sur les portes.
