La Maison Sacrée

L'ÉGLISE EN BOIS DEBOUT DE URNES

La plus ancienne église en bois debout jamais conservée

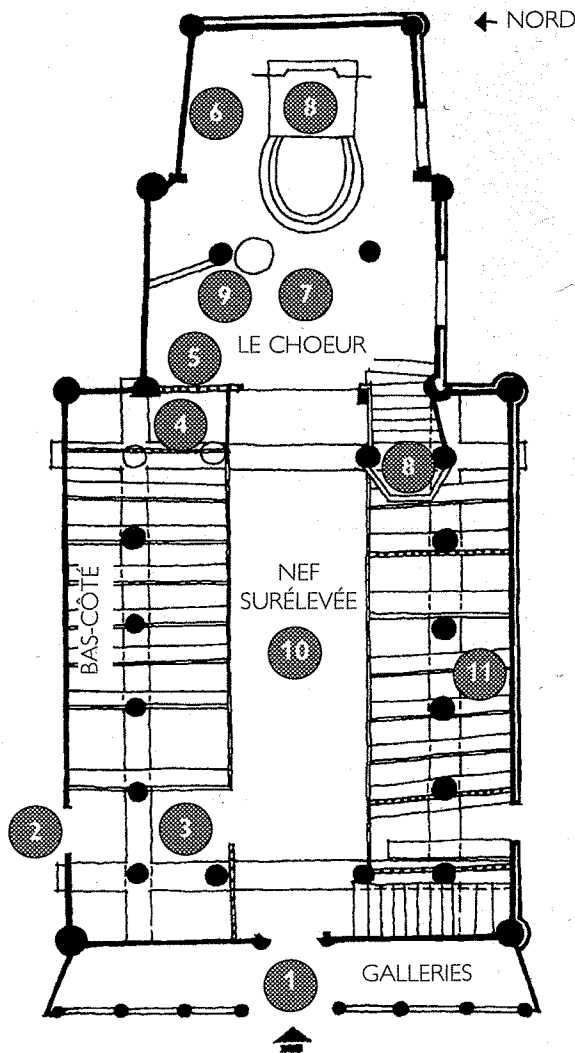
Plan de l'église (vue d'en haut)

1. La porte d'entrée avec ses magnifiques garnitures en fer forgé.
2. Le portail (principale entrée à l'origine), les planches des murs et le pilier de coin construits dans la deuxième moitié du XI^{ème} siècle et retirés dans la première moitié du XII^{ème} siècle.

3. «La maison Funte» ou encore «Le siège des femmes», où se trouvaient les fonts baptismaux, avant que les baptêmes se déroulent dans le chœur.
La galerie située au dessus date de 1701.

4. «Le siège Kroka» ou encore «le siège Munthe» date de 1662.
5. La délimitation du chœur des années 1660.
6. Une construction ajoutée au chœur vers 1600, décorée en 1601.

7. Un siège épiscopal moyenâgeux.
8. Un retable et une chaire des années 1690. Sur l'autel un chandelier ayant la forme d'un navire de l'époque du Moyen-Age.

9. Une cuvette pour les baptêmes montée sur un pilier.
10. Un lustre suspendu au plafond datant du Moyen-Age.
11. Le couvercle des fonts baptismaux disparus, datant de 1250-1300.

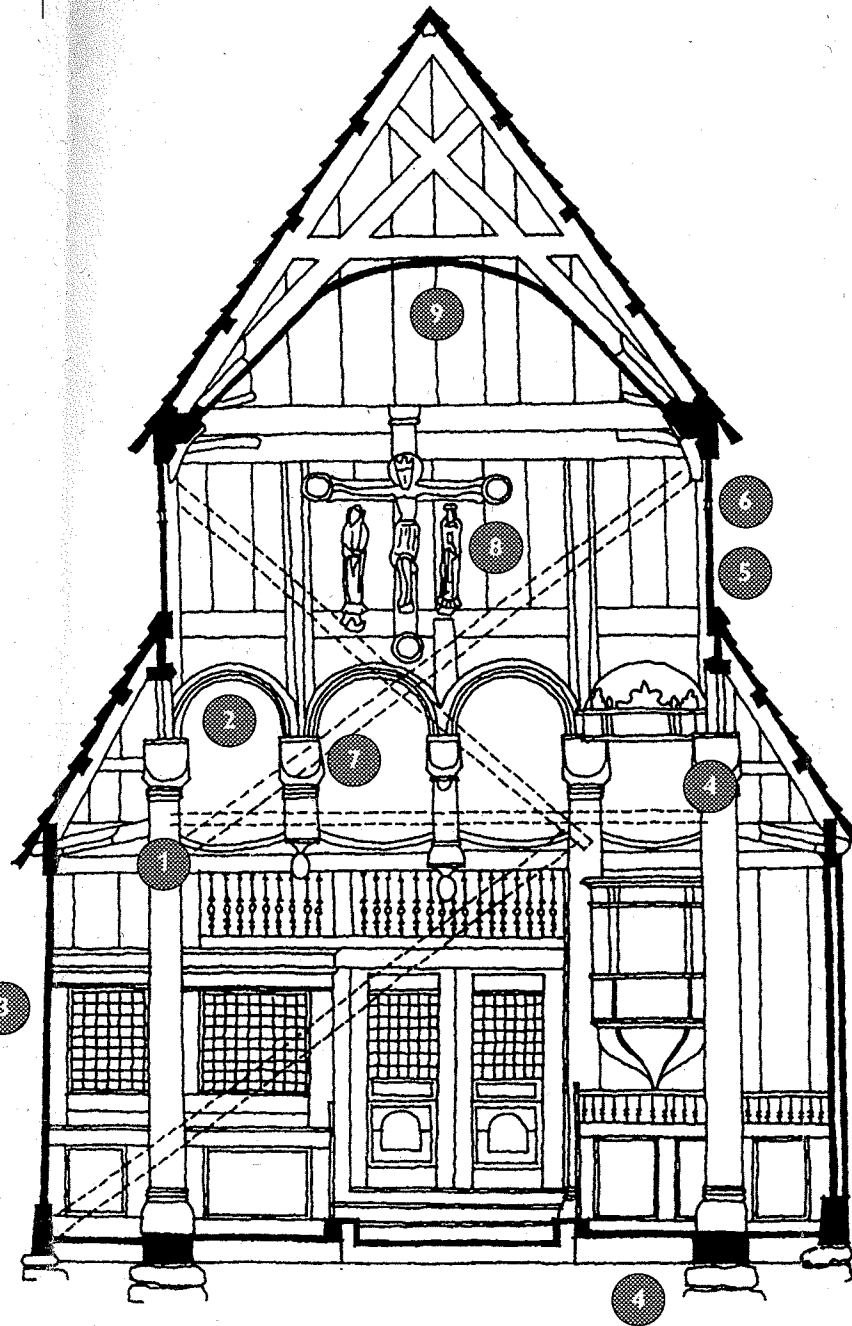
1. Les «stav» ou bois debout encadraient la partie centrale surélevée et ont donné ainsi leur nom à ces églises. La forme des «chapiteaux» ou tête des piliers est inspirée par les églises en pierre de la même époque. Une riche décoration continue au-delà des chapiteaux et forme ainsi une très jolie transition entre les piliers ronds et les chevrons qui ont une surface plate.
2. Les voûtes arrondies ont été formées à l'aide d'arcs naturels (appelés aussi «genoux») extrêmement solides que l'on trouve à la base des arbres entre le tronc et ses racines.
3. Les parois extérieures: les planches des murs assemblées verticalement reposent sur un cadre avec des traverses en dessous et des bois debout et piliers au dessus.

NEF SURÉLEVÉE

BAS-CÔTÉ

4. Le cadre sur lequel l'église repose: le sol de la partie centrale de l'église a été abaissé par rapport au niveau de l'entrée. Sous le plancher il y a un espace ouvert qui servait autrefois de fosse. Ceci fut interdit au début du XIX^{ème}, surtout à cause des mauvaises odeurs. Dans les fondements, on a retrouvé les emplacements des piliers appartenant à la première église.

5. Les bardeaux ont certainement été installés au cours du Moyen-Age. On a aussi construit une galerie tout autour de l'église. Elle a été retirée aux environs de 1720 à part au niveau de l'entrée.

6. La lumière filtrait à travers des petits orifices circulaires. Mais après la Réforme on installa des fenêtres. Leur nombre fut réduit au moment de la restauration vers 1900. L'ouverture au dessus de la porte d'entrée a peut-être toujours été là.

7. Des contreforts obliques furent installés en partie au Moyen-Age, afin de faire de la place pour l'autel à baldaquin et le ciboire. L'autel fut retiré en 1662 et on y installa le siège "Kroka" ce qui eut pour conséquence un certain nombre de modifications et consolidations extérieures.

9. Le plafond arriva vers la fin du XVII^{ème} siècle. Auparavant, la charpente était visible. Elle ressemblait à un navire à l'envers où les poutres du toit correspondaient aux traverses de la coque d'un bateau.

Les troncs peuvent avoir été séchés sur pied afin de permettre à la résine de remonter à la surface du bois. Ensuite on les a retravaillés pour fabriquer les quelques 2000 pièces nécessaires à la construction de ce type d'église. Les éléments de cette construction se composaient de poteaux d'abord assemblés au sol puis érigés en position verticale certainement à l'aide de longue perches.
